**Aanvraag**  
**Omgevingsvergunning verbouwing en sloop**  
**Kleine Houtstraat 77 zwart Haarlem**

## Negatief advies Erfgoed

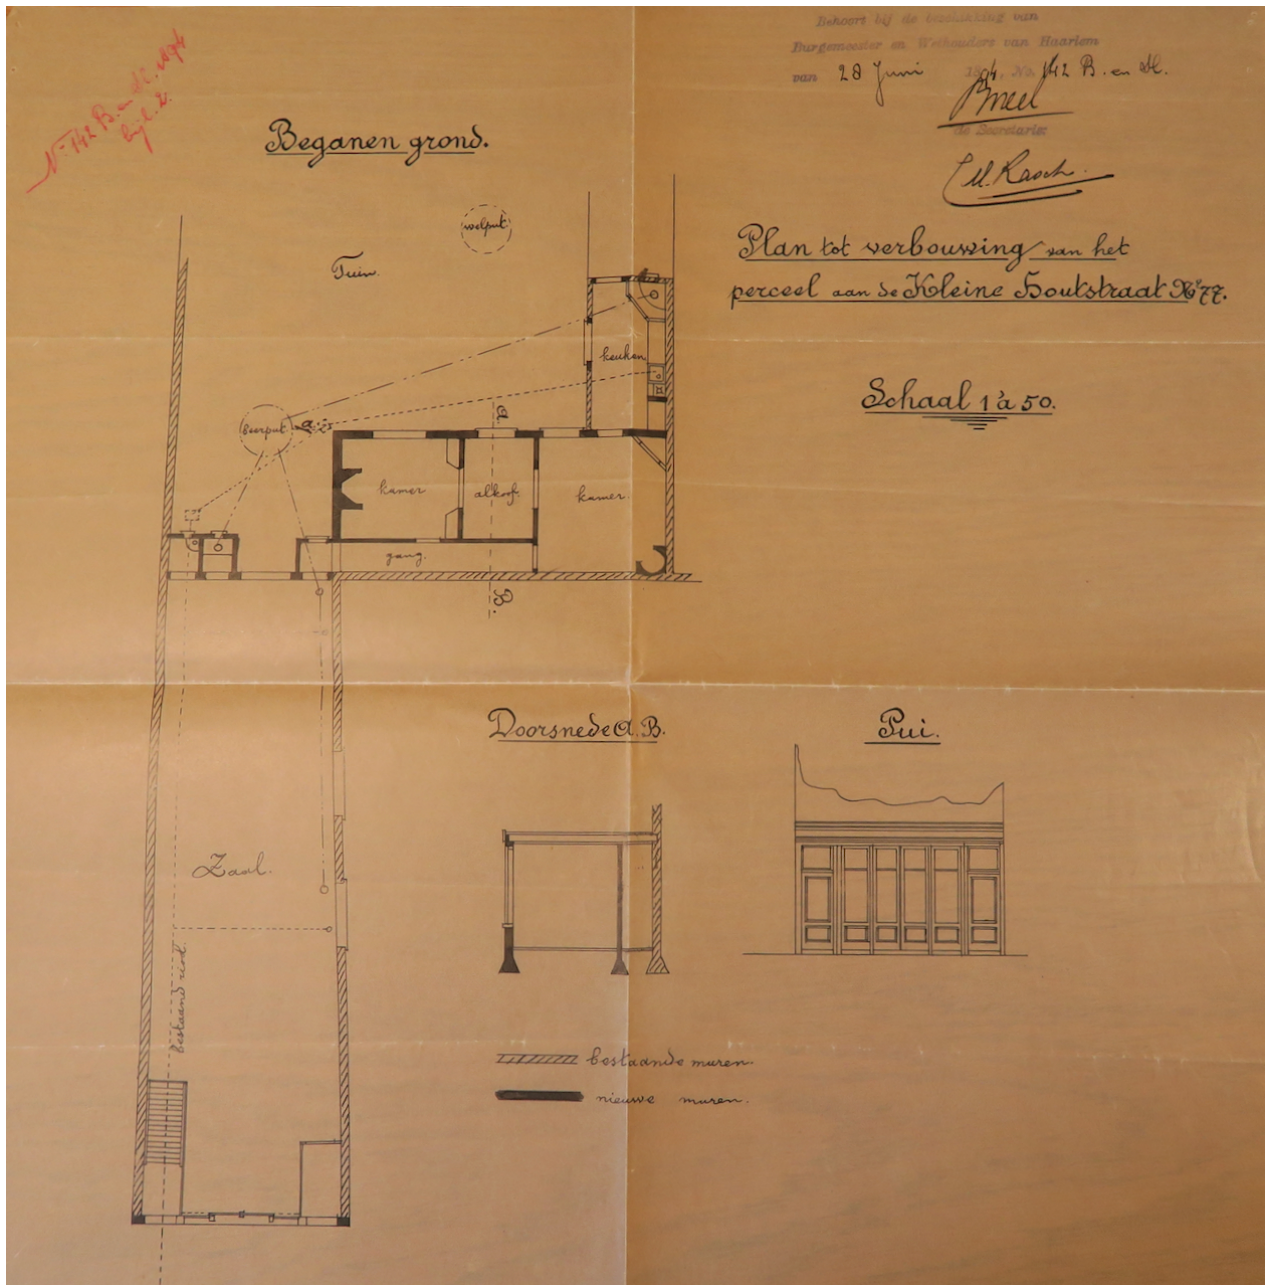
Hoe de originele gevel er indertijd uitzag, is niet terug te vinden. Wel is er een bouwaanvraag uit 1894 waar de nieuwe gevel van het Volksgebouw op staat. Duidelijk is aan de linkerzijde de originele ingang van het bovenhuis (tegenwoordig 77 rood) te zien. In het midden zijn een paar panelen, vermoedelijk een soort te openen pui, en rechts is de toegangsdeur van nummer 77 zwart met daarachter een tochtportaal (het pand waar onze aanvraag over gaat).

Wij hebben deze indeling min of meer in onze aanvraag overgenomen.  
Er dient vermeld dat tijdens deze verbouwing de parterre dezelfde breedte had als de bovenliggende etages.

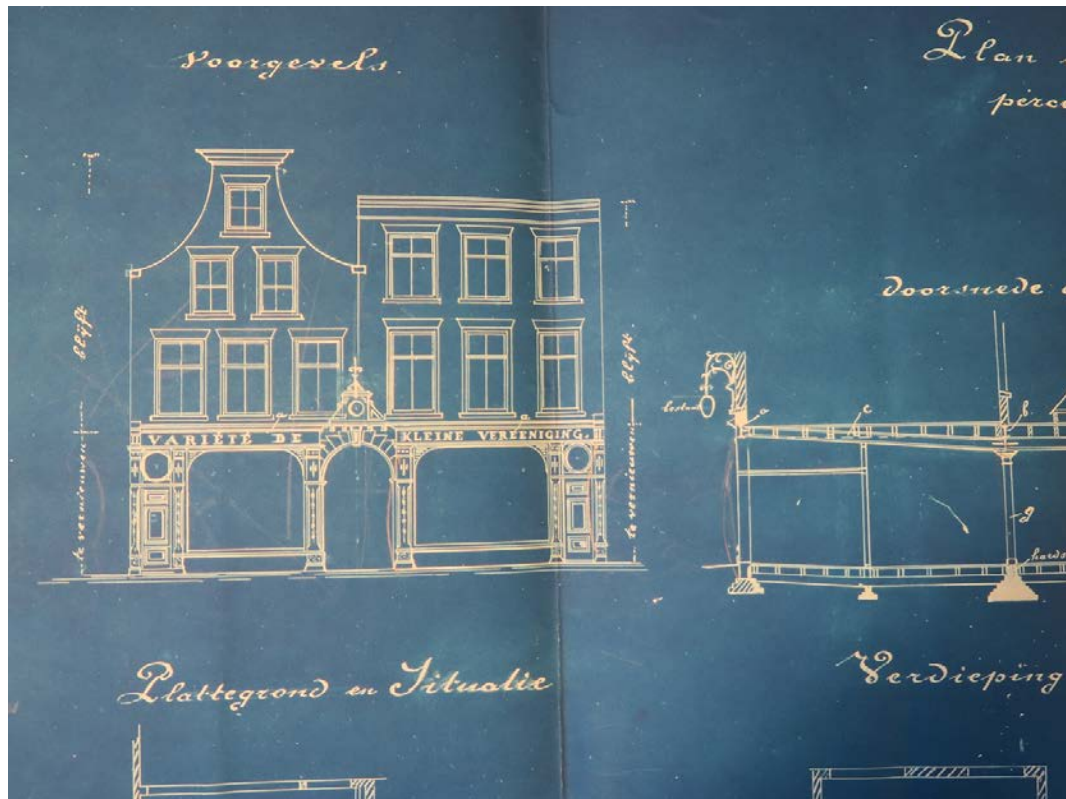
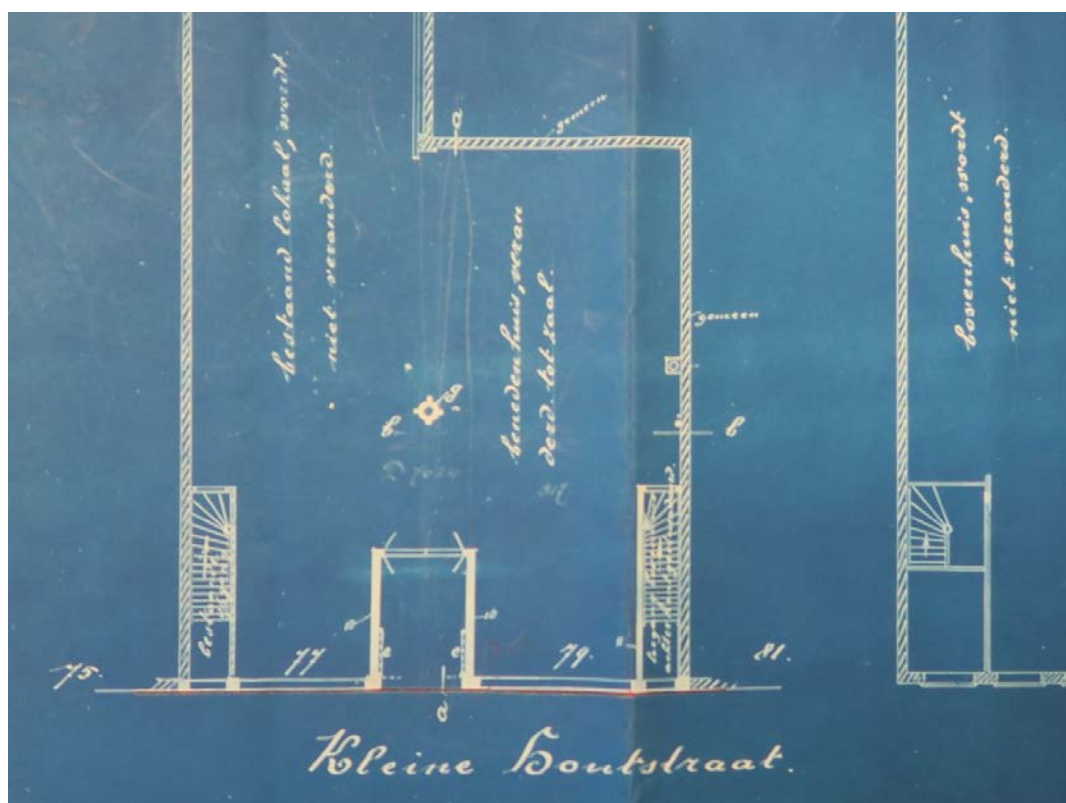
Op de tekening is een rijk geornamenteerde gevel te zien. Of die gevel ook daadwerkelijk zo is uitgevoerd, valt te betwijfelen, gezien latere tekeningen en foto's.

Er wordt vergunning aangevraagd om de beide bovenwoningen grotendeels op een staalconstructie te plaatsen. De beide parterres worden tot één grote ruimte samengevoegd.  
*De complete tekening is al aan u toegestuurd bij de eerste stukken, "Layout 3 - 1904"*

Bij deze verbouwing ontstaat de huidige gevelindeling van de panden 77 en 79.

Helemaal links blijft de deur naar het bovenhuis van 77, in het midden van beide panden komt een brede entree deur, en helemaal rechts de originele opgang naar het bovenhuis van 79.

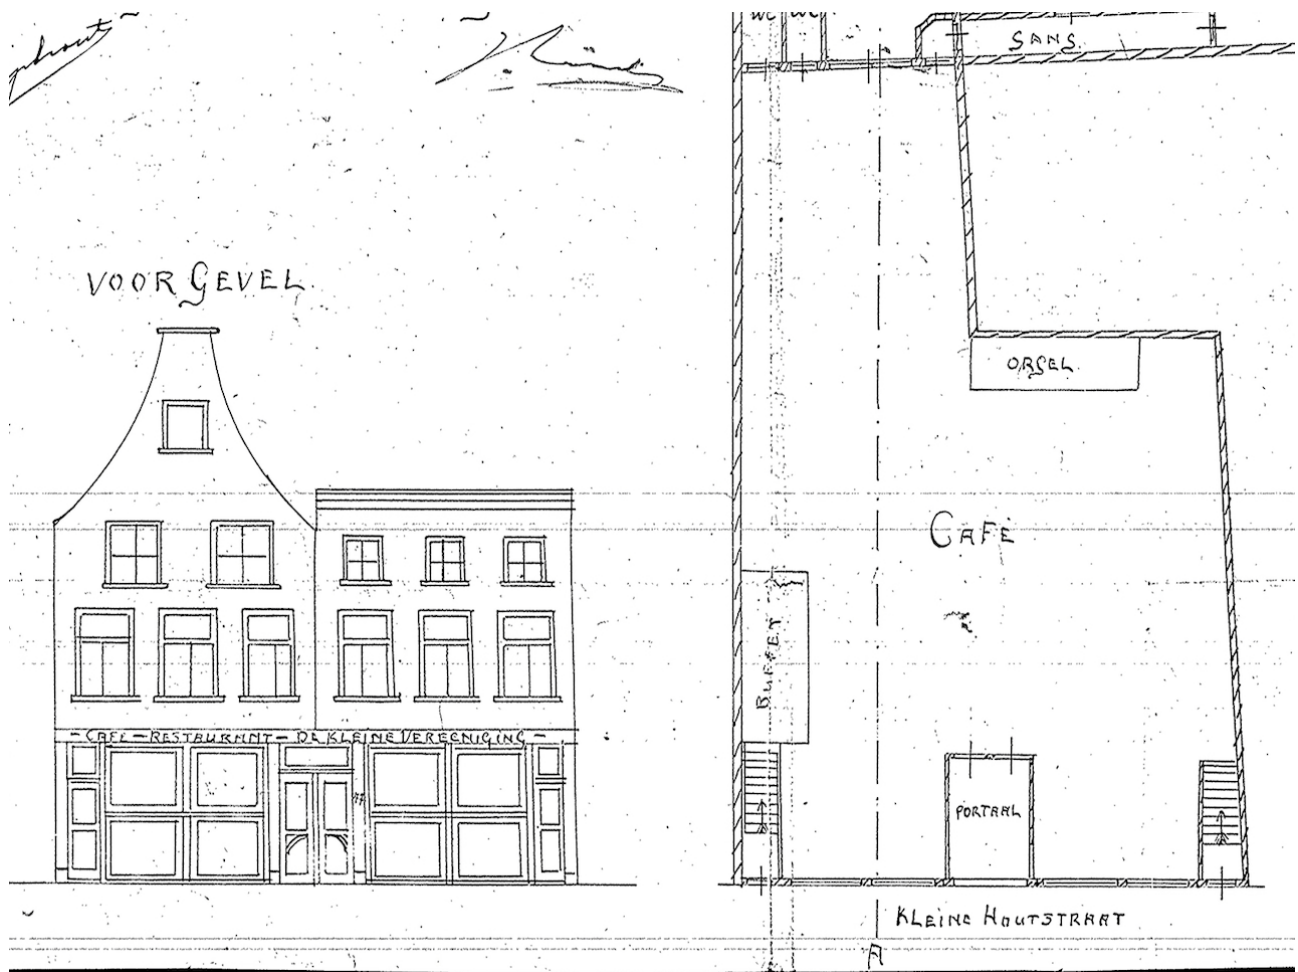
Hier is de symmetrie van de gevel goed te zien. Met de grote voordeur in het midden was er gelegenheid voor twee gelijke raampartijen links en rechts. In afwijking van het plan uit 1903 lijken de ramen in vier vlakken gedeeld, ze lopen door tot op straatniveau. Bij de verbouwing van 1919 wordt het pand opnieuw in twee delen gesplitst. Er ontstaan wederom twee huisnummers op de parterre, 77 en 79. De strikte symmetrie is van korte duur geweest.

De tekening van de bestaande situatie toont een veel soberdere uitvoering dan op de oude blauwdruk.

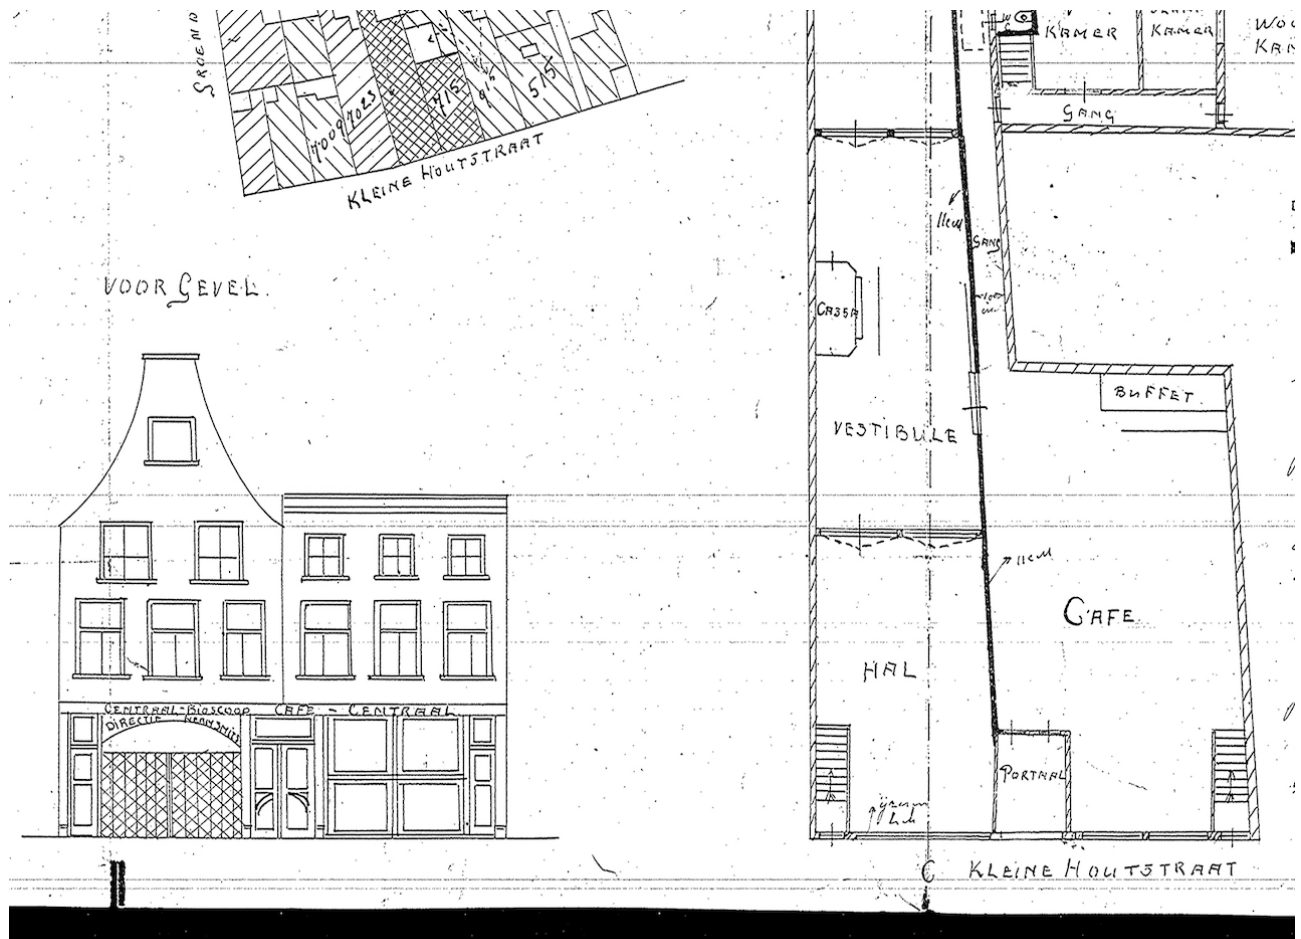
Nummer 77 krijgt een relatief smalle parterre, excentrisch t.o.v. de bovenwoning. Er wordt een open gevel ingepland. Aan de voorzijde een ijzeren hek, daarachter een meter of 10 diepe hal met een vermoedelijk glazen achterwand.

Nummer 79 krijgt als entreedeur de brede middendeur.

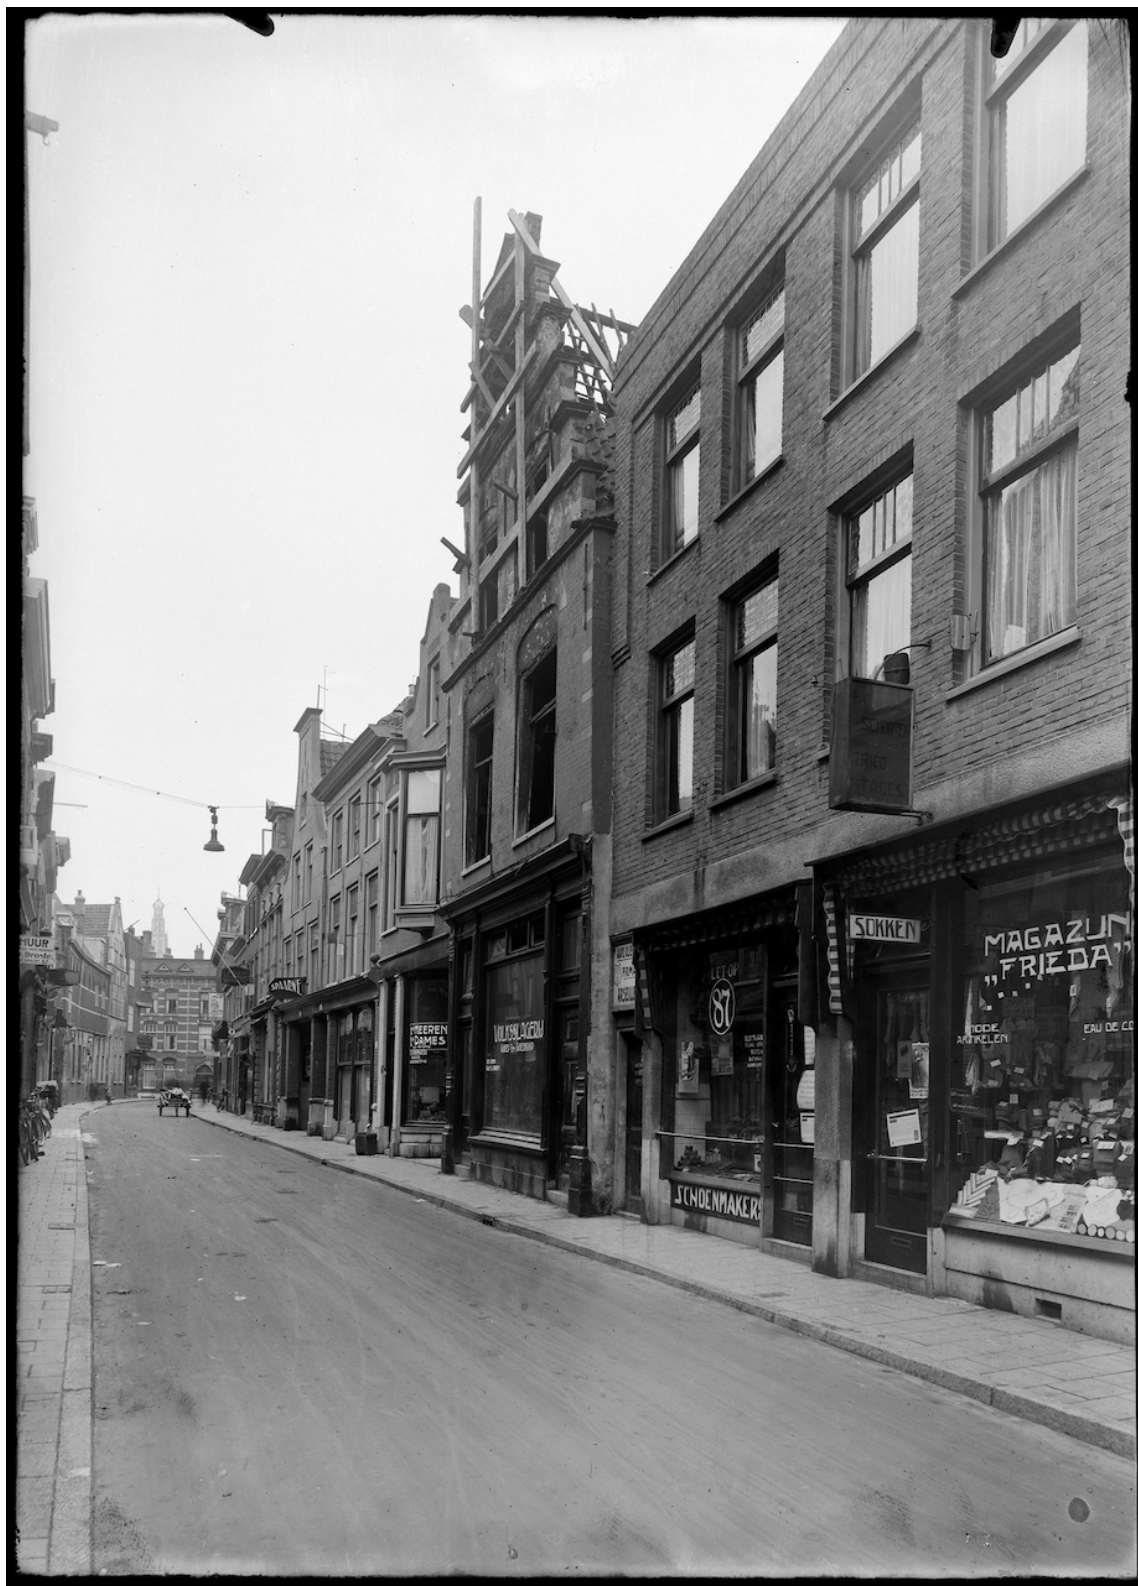
In 1933 is de bioscoop in de tuinen opnieuw groots verbouwd. Uit die tijd stamt ook de eerste foto. De bioscoop heette toen "het Spaarne".

Als we sterk inzoomen, dan kunnen we de opbouw van de gevel behoorlijk goed analyseren.

De indeling komt aardig overeen met de tekening uit 1919.

De deur naar 77 rood is links te zien.

Nummer 77 zwart is een open gevel, toegang gevend tot een entreehal. Het hekwerk wat op de tekening uit 1919 aangevraagd is, lijkt niet aanwezig te zijn.

In het midden zien we de brede entree van 79 zwart. Nummer 79 zwart heeft twee hoge, horizontaal gedeelde ramen.

De deur rechts naar 79 rood is op de foto weggefallen achter het buurpand.

Van enige symmetrie of samenhang in de vakken tussen de deuren is geen sprake.

Opvallende verschillen met de bouwaanvraag zijn de uitspringende penanten. Op de tekening staan deuren en ramen op de voorgevel rooilijn, op de foto is goed te zien dat ze bij de bouw een stuk naar achteren zijn geplaatst. Met name de dieper gelegen middendeur van 79 zwart wijkt af van het plan.

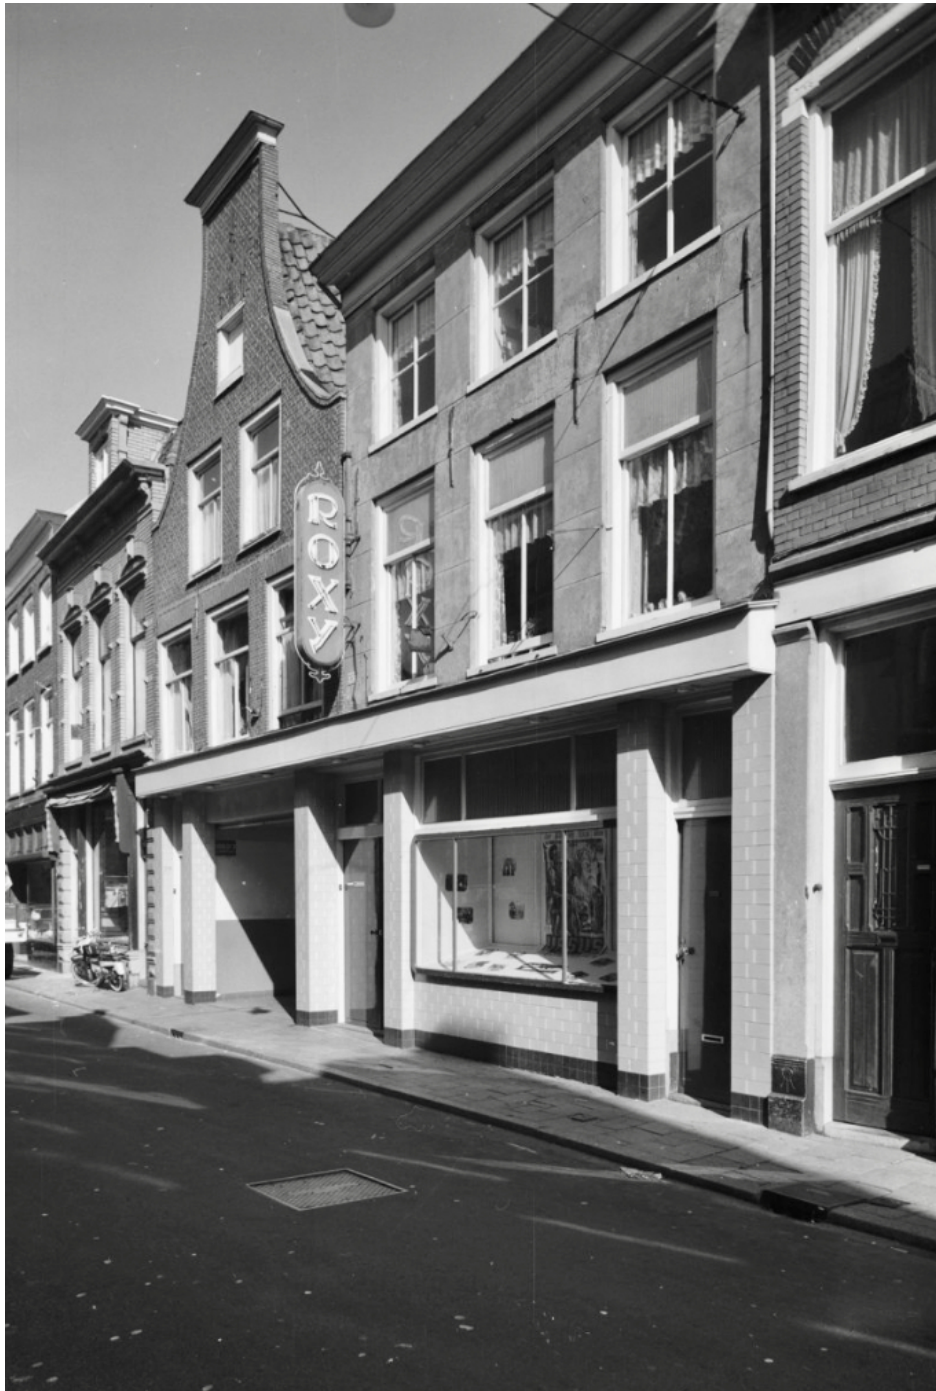
In 1953 verbouwt de bioscoop opnieuw, en gaat nu de Roxy heten. De gevel krijgt dan de betegeling en vlakverdeling die het tot op heden heeft. De eerste foto van die uitvoering stamt uit 1964

Ook bij deze verbouwing houdt 77 zwart een open gevel, 79 zwart krijgt een als vitrinekast gebruikt groot raam met bovenlicht.

Als we op de gevel inzoomen, zien we bovenaan een koof zitten, vermoedelijk is er een rolluik geplaatst.

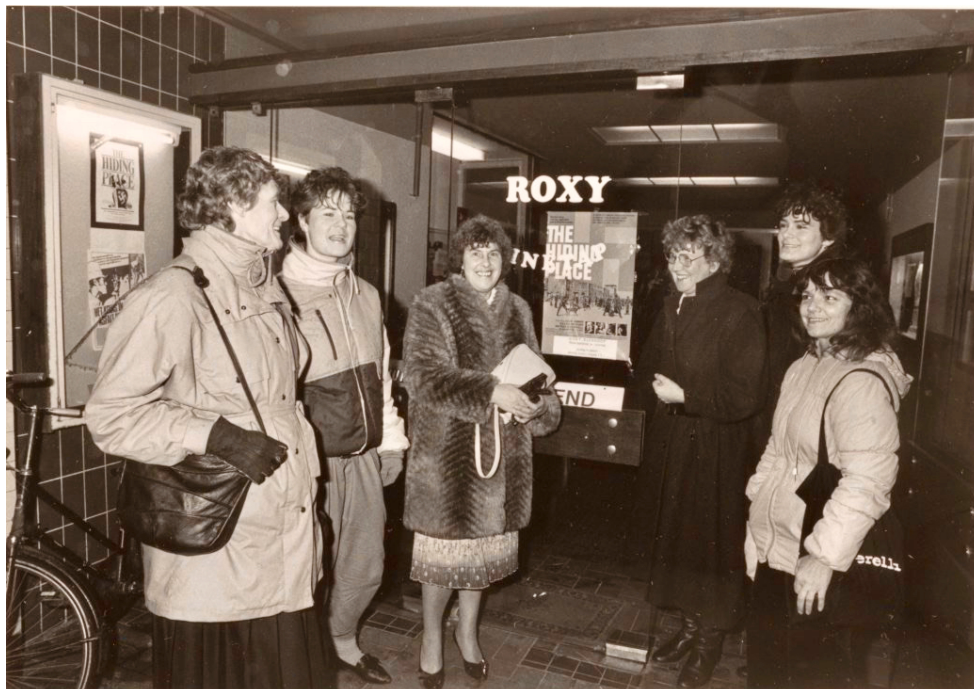
De fotograaf stond buiten op de stoep, de dames staan in het open voorportaal, daarachter een glazen wand die toegang tot de bioscoop geeft. De binnenzijde is betegeld met kleine tegels, waarschijnlijk de tegels die tegenwoordig nog aanwezig zijn.

Op een foto uit 1975 is de gevel van 77 zwart goed te zien.

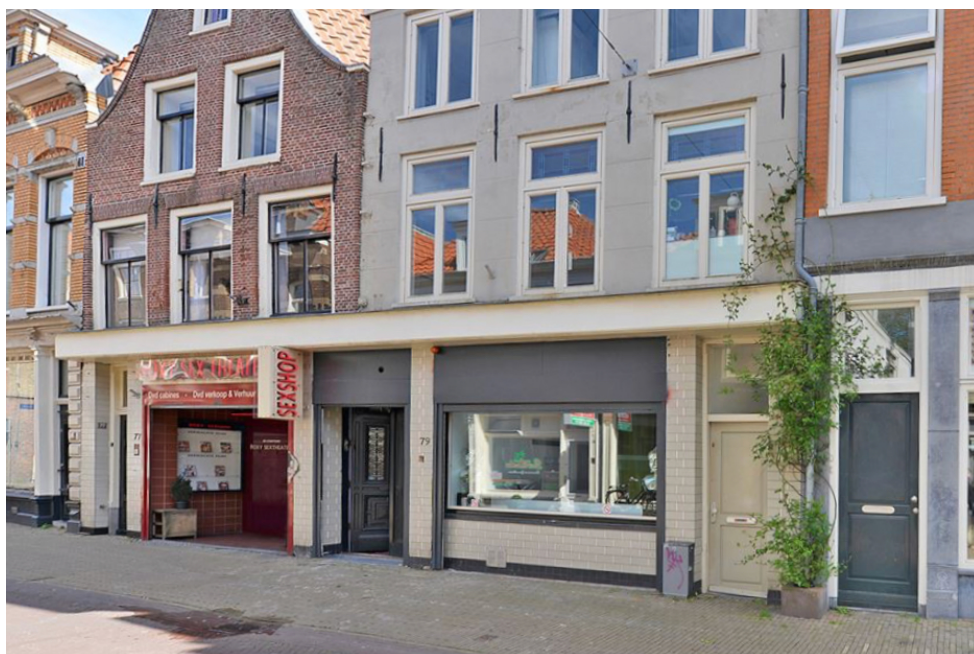
Rond 1980 is de bioscoop in de achtertuinen gesloopt. In de restanten van de entree op nummer 77 is een sekstheater gebouwd. Een foto uit 2016:

Deze bebouwing is tot op heden min of meer in stand gebleven.

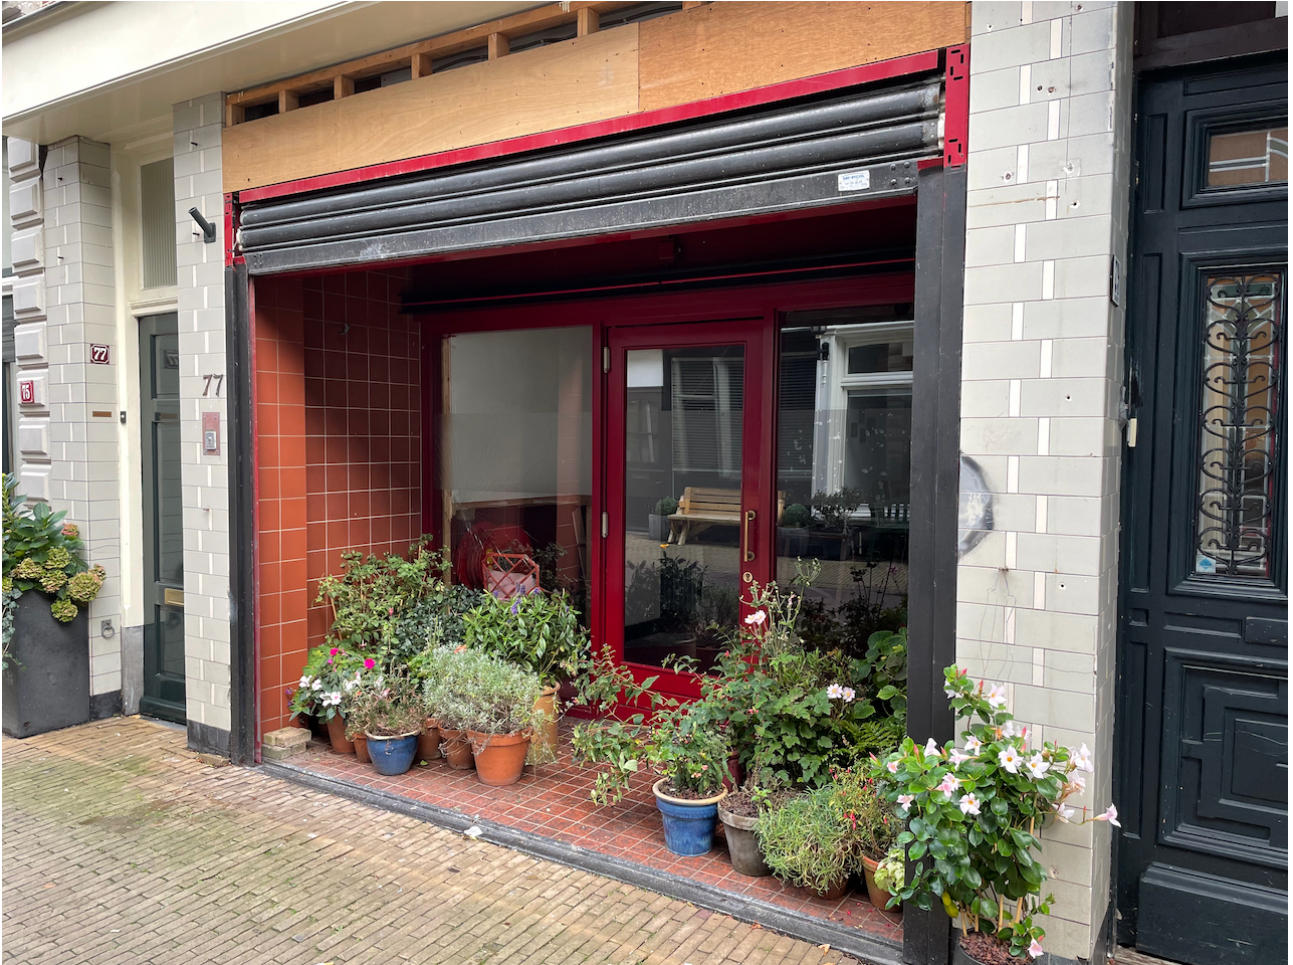
Een foto van de huidige situatie:

De bestaande gevel in stand laten heeft wat ons betreft niet de voorkeur. Het is voor een woning een nogal onesthetische oplossing, die ook een hoop praktische bezwaren met zich mee brengt.

De periode tussen 1904 en 1919 valt daarmee volgens ons af. Om de situatie na 1919 zoveel mogelijk recht te doen zou feitelijk het best de huidige uitvoering, of een variant daarop, gehandhaafd kunnen blijven. Nummer 77 zwart heeft immers na 1919 altijd een open gevel gehad, soms afsluitbaar met een hek en later met een rolluik. Op verschillende afstanden vanaf de rooilijn zijn er meestijds glazen scheidingswanden geweest, die buiten van binnen scheidden.

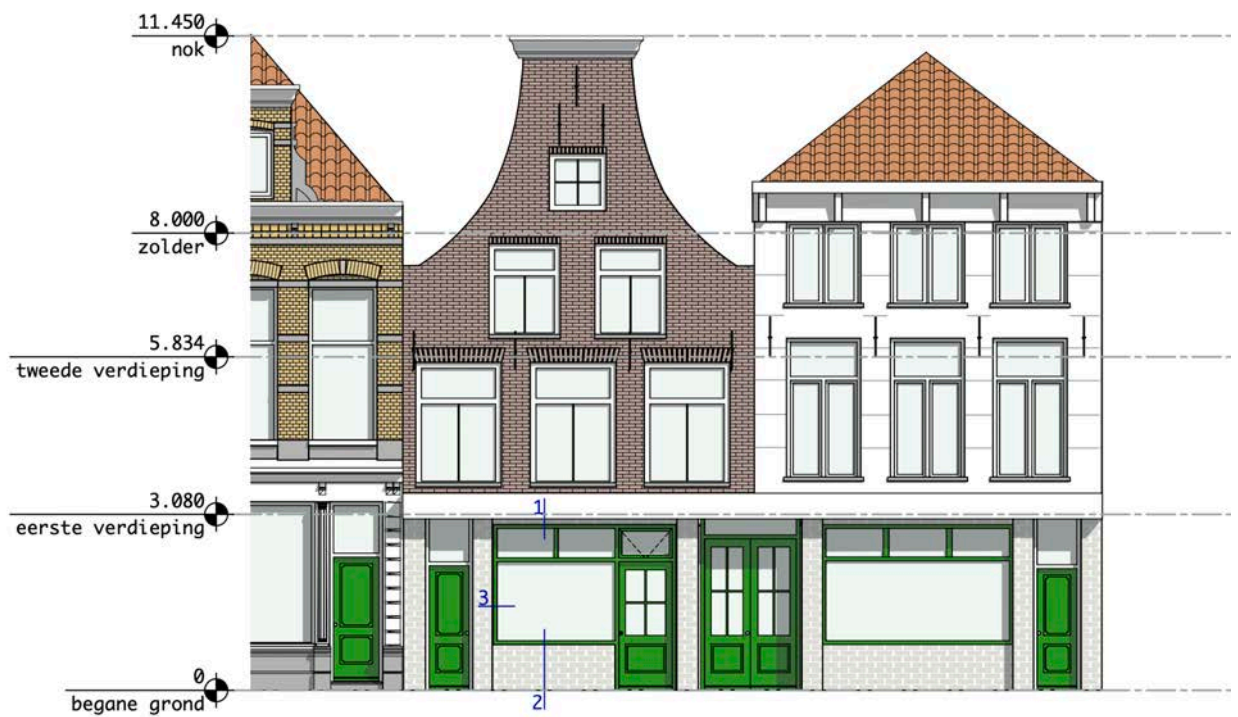
VG Voorgevel Nieuw 1:100

Om aan de samenhang-wens van Erfgoed tegemoet te komen, is er voor gekozen om de afmetingen en het materiaal gebruik van buurpand 79 zwart zo veel mogelijk te kopiëren. De nieuwe gevel krijgt daardoor een zo groot mogelijk glasoppervlak, wat ook het best aansluit bij het voormalige open karakter van de gevel. De voordeur lijkt zoveel mogelijk op de omringende deuren.

Binnen die kaders resteerde nog de vraag waar in het vlak de nieuwe voordeur moet komen. Om te refereren aan het oorspronkelijke ontwerp uit 1894, is hij aan de rechterzijde geplaatst, ook omdat dat het meest rustig oogt in het hele gevelaanzicht van beide panden.

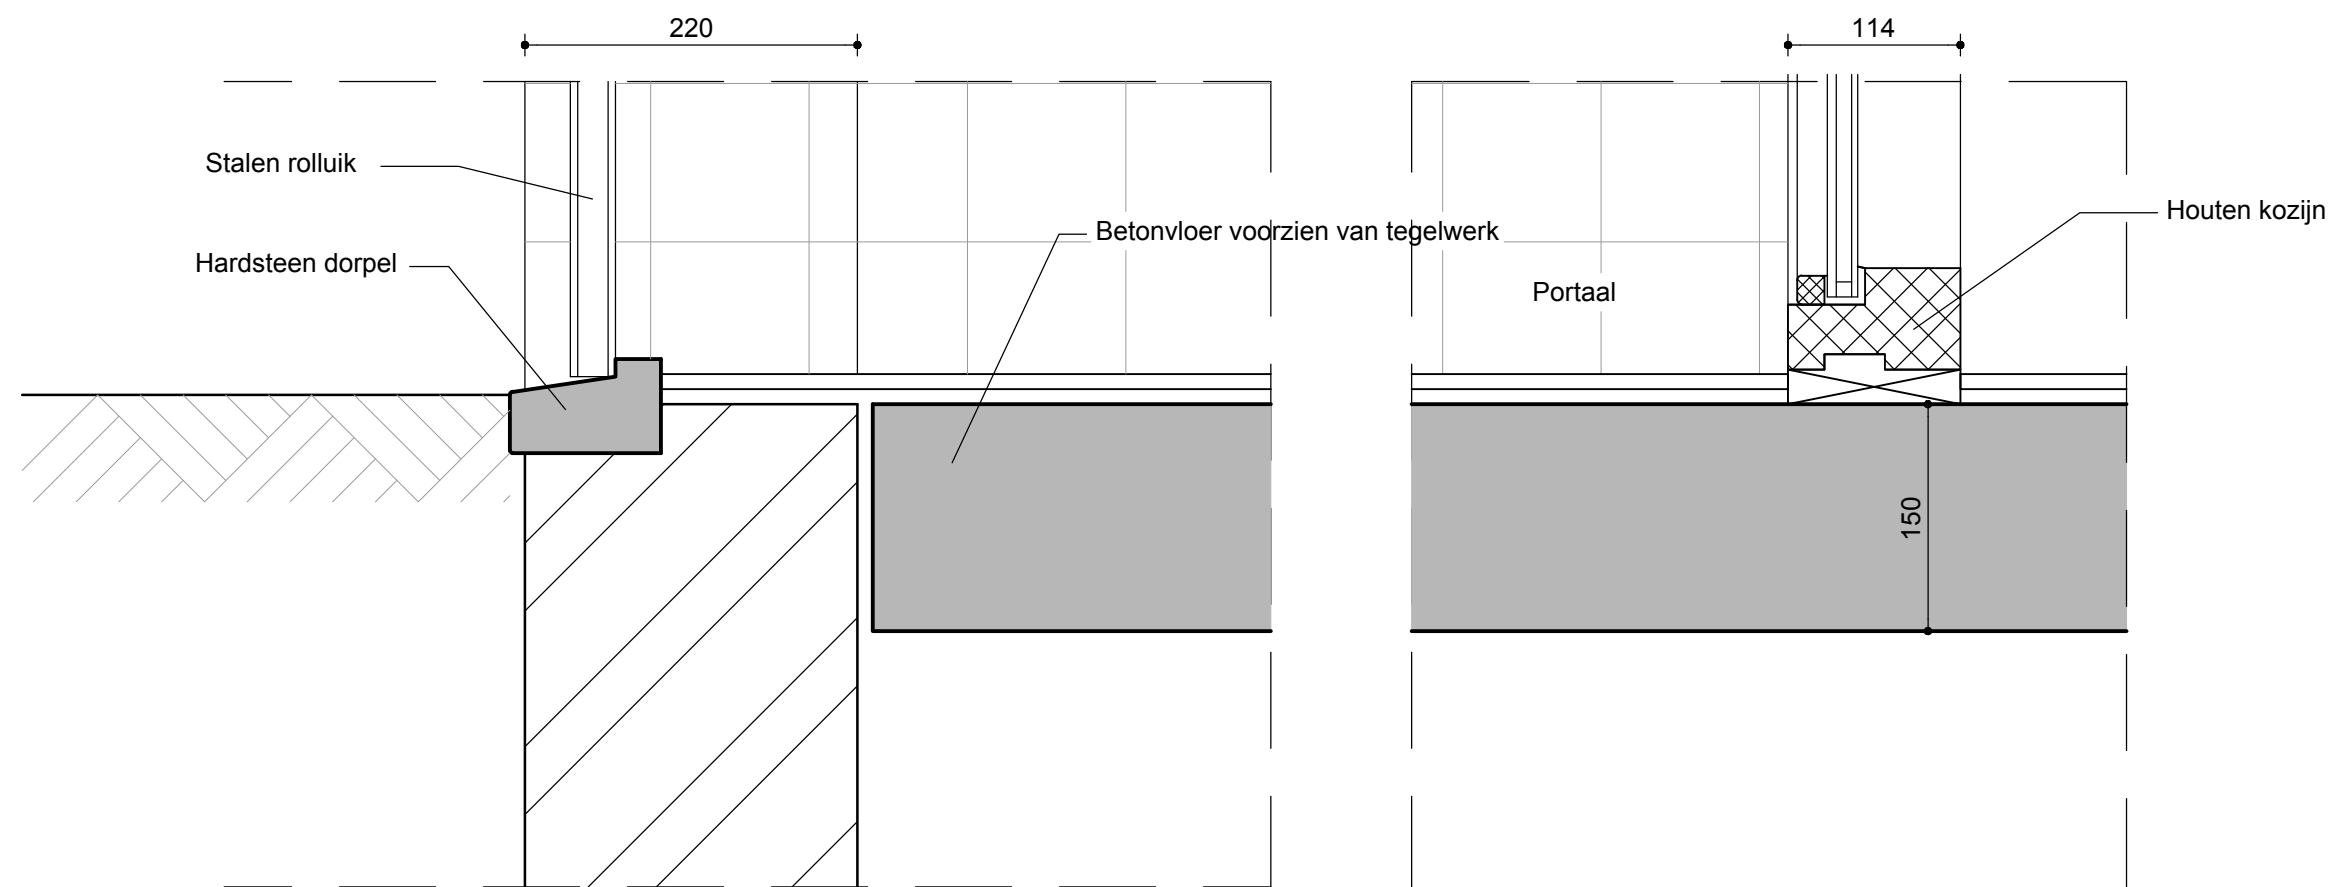
## DETAIL 2 BESTAAND

Houten kozijnen U 2,0 W/m<sup>2</sup>K  
- Meranti, geschilderd kleur wit;  
- HR++ beglazing

Borstwering en kozijn uiterlijk als nr 79

Negge als nr 79

Bestaande hardsteen dorpel

Gevelconstructie Rc 3,25 m<sup>2</sup>K/W:

- Tegelwerk;
- Watervaste plaat 12mm;
- Dampopen folie;
- Regelwerk 38x120mm;
- Minerale wol 120mm;
- Multiplex 12mm;
- Dampremmende folie;
- Gipskartonplaat 12mm;
- Afwerking n.t.b..

Constructieopbouw vloer (Rc >2,5 m<sup>2</sup>K/W):

- cementdekvloer met vloerverwarming + isolatie
- bestaande betonvloer.
